八葉山 天名寺 だより 第5号

天台寺本堂・仁王門保存修理工事現況報告

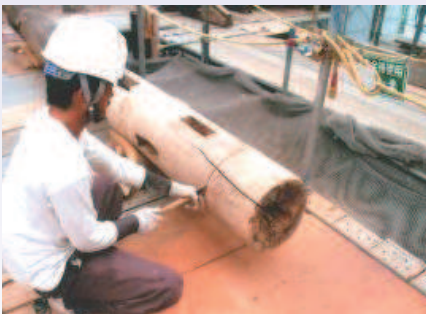
傷みの激しい部分を切り落とす

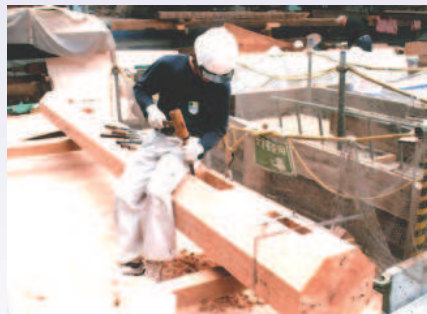
元の部材の形に合わせて新材を加工

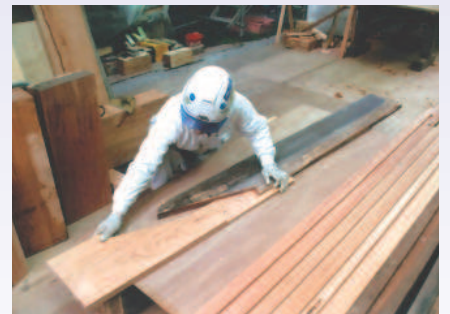
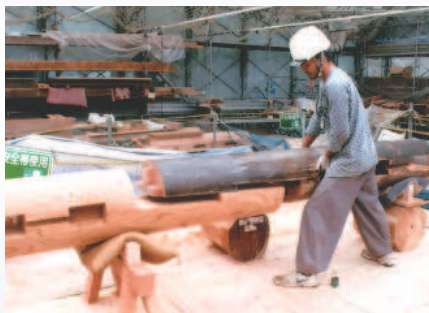
新旧の部材を組み合わせ、一本の柱に

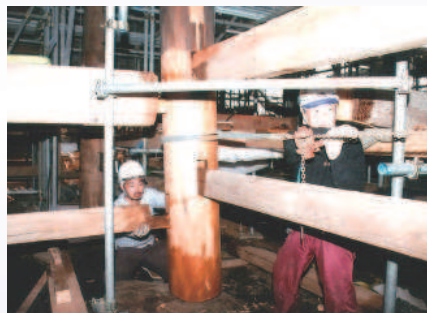
建て直した柱に部材を元通り建て込む

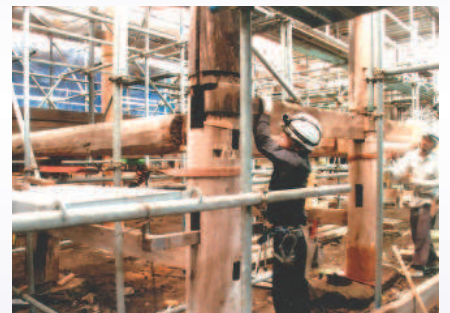
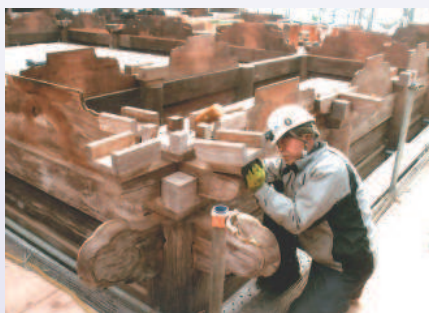
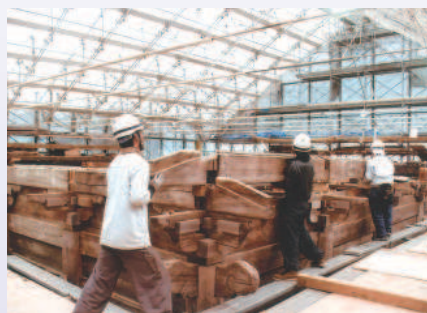
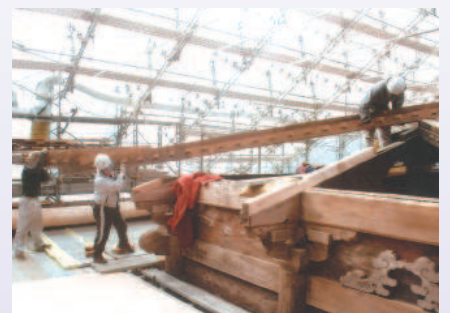
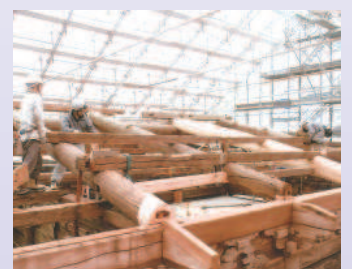
元通りに組み立てられていく本堂

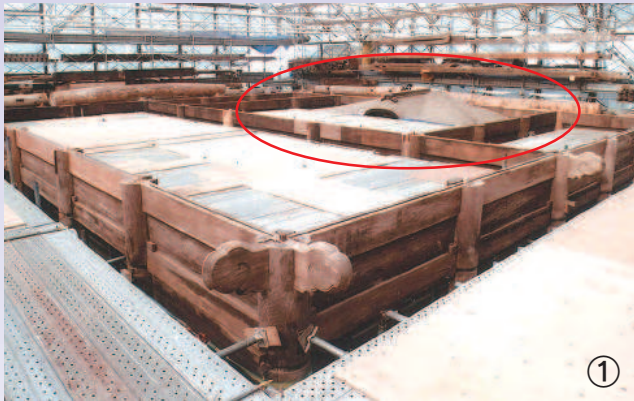
①

本堂の南東隅から見た組立過程。赤丸で囲んだ部分は本堂内奥にある厨子（ずし）と呼ばれ、かつて本尊を安置していた場所となる

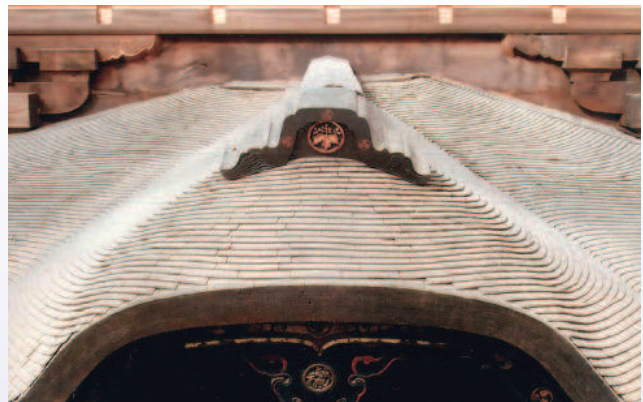
厨子の屋根。美しい曲線を描いており、厚さ3mm程の板を重ねる「こけら葺」という葺き方となる。今回の保存修理工事では仁王門も同じ「こけら葺」で、本堂はもっと厚い板を用いる「とち葺」で葺く
